INFORMATIONS - CHANTIER DE L'ABBATIALE DE PAYERNE SEPTIÈME NUMÉRO - NOVEMBRE 02-2016

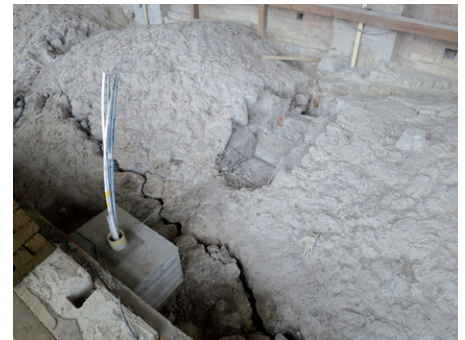
TÊTE D'ANCRAGE:

Sur le bas-côté nord, une fois les poutres en béton de Louis Bosset déposées, on peut voir très nettement les blessures infligées aux voûtes d'arêtes par ces constructions, les interruptions d'appui sur les arcs en pierre dont on distingue l'extrados. Ces blessures s'ajoutent perpendiculairement aux fissurations consécutives au déversement du mur du bas-côté et doivent être réparés avant la mise en tension des tirants d'ancrage dont la tête a été coiffée d'un cube de béton pour recevoir le système de tirage des câbles d'acier.
