INFORMATIONS - CHANTIER DE L'ABBATIALE DE PAYERNE DIXIÈME NUMÉRO - MAI 2017

CHARPENTE DE LA NEF:

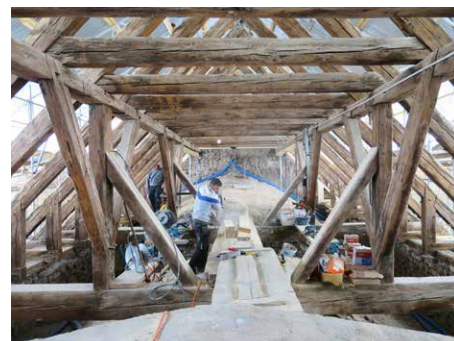
Les travaux de conservation de la charpente touchent à leur fin, la structure de bois a été entièrement contrôlée et réparée ponctuellement par insertion de petites pièces de bois là où des fuites de la couverture ont occasionné des pourrissements. La charpente est maintenant prête à recevoir le lattage et la couverture composée du mélange de tuiles anciennes déposées à l'automne, triées et nettoyées au cours de l'hiver.

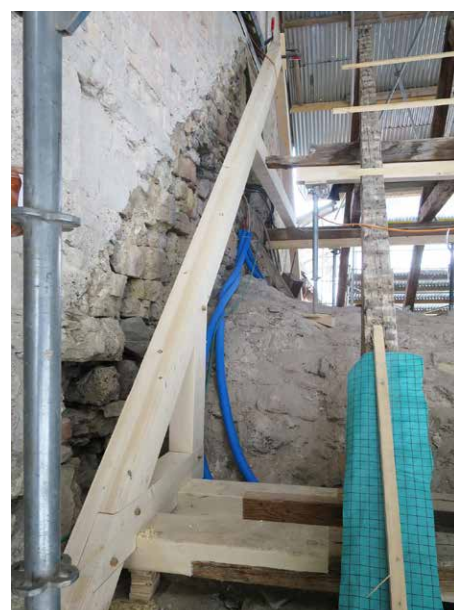
La dernière ferme contre la tour de croisée fait exception et a dû être entièrement remplacée. Elle se composait depuis longtemps d'un ensemble de pièces de bois hétéroclites hérité de réparations de fortune de différentes époques dûes aux in-étanchéités successives de la couverture au raccord contre le mur de la tour. Seule une part minimale de la ferme originale (du début du XV^{ème}) subsistait dans un état de dégradation avancé. La ferme reconstruite à l'identique doit encore être complétée par une structure de tirants métalliques permettant de franchir la voûte de pierre surélevée au niveau de cette travée de raccord au transept. L'exception géométrique de la voûte surélevée dans cette travée n'avait pas été prise en compte dans la construction originale, dépourvue à cet

endroit d'un entrain. Ajoutée à l'in-étanchéité de la couverture, cette exception structurelle a été une cause de l'affaissement de la structure du toit à cet endroit.

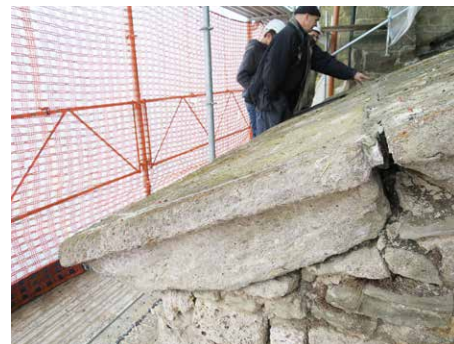
Cette chapelle est une adjonction gothique à la construction d'origine du XI^{ème} siècle. Sa structure voûtée a été couverte d'une toiture en dalles de gré de la Molière à l'étanchéité défailante, ce qui a mené en 2008 à la recouvrir d'une toiture de protection.

La cause de l'in-étanchéité est le glissement des premières dalles du bord de toit qui ont provoqué l'ouverture des joints entre pierres. Les joints synthétiques des réparations du XX^{ème} siècle n'ont pas résolu le problème laissant l'eau pénétrer les murs et le rein de voûte dans l'angle nord-ouest de la chapelle entraînant des dégâts aux molasses des arcs et des baies ainsi qu'aux enduits des voûtes.

Le premier rang de pierres qui a glissé doit être déposé et stabilisé au moyen d'ancrages métalliques dans le mur porteur. Les joints synthétiques entre pierres doivent être enlevés ainsi que les fonds de joints de manière à rejointoyer les pierres stabilisées avec un mortier adhérent sur des surfaces de pierres propres de profondeur suffisante pour garantir la pérennité des joints et l'étanchéité de l'ouvrage.
