INFORMATIONS - CHANTIER DE L'ABBATIALE DE PAYERNE DEUXIÈME NUMÉRO - SEPTEMBRE 01-2016

Depuis plusieurs années, la commune de Payerne a entrepris des travaux d'envergure visant à la sauvegarde, la restauration et la mise en valeur de l'Abbatiale de Payerne. La première étape est essentielle à la pérennité même de l'édifice: renforcement des structures portantes et fondations, réfection des toitures et des sols intérieurs.

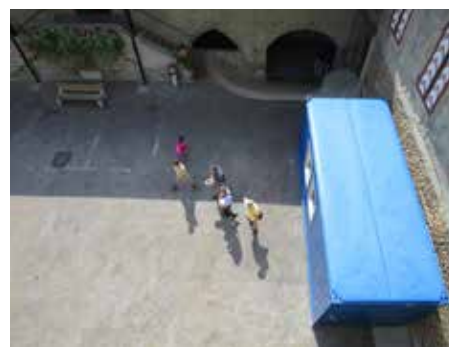
INSTALLATION ACCUEIL PROVISOIRE DU MUSÉE:

En prévision de l'avancement du chantier qui va bientôt occuper la totalité de l'intérieur de l'Abbatiale, chœur et transept compris, l'accueil et l'accès au Musée sont réorganisés provisoirement depuis la cour du Tribunal. Les travaux intérieurs avec la réfection du sol en pierre et du chauffage vont se dérouler jusqu'au printemps 2017.

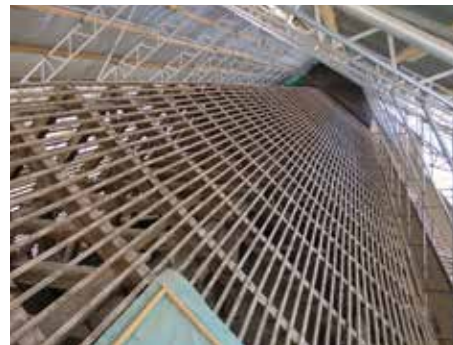
TOITURE DE LA NEF:

Le toit de la nef est découvert, le temps de nettoyer les tuiles au sol et de réviser la charpente la plus ancienne de l'Abbatiale (début du XV^e siècle), que l'on devine sous le lattage.

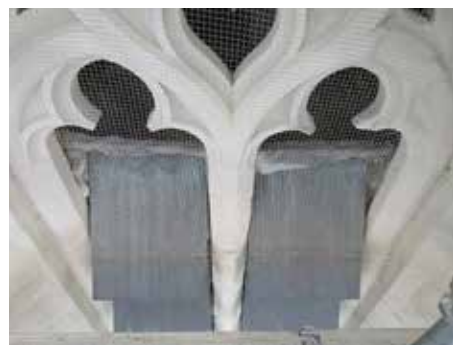
MISE EN VALEUR DES FAÇADES:

Les travaux sur la tour de croisée s'achèvent avec la remise en place des abats son des baies et la pose des filets de protection sur les remplages pour décourager les pigeons. Après un dernier nettoyage les échafaudages seront déposés et laisseront bientôt apparaître la tour restaurée.

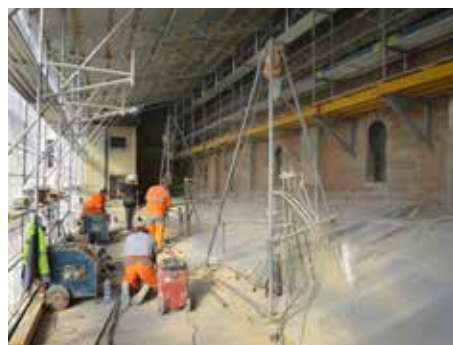
FORAGE DES MURS DU BAS-CÔTÉ SUD:

Les derniers forages de murs se déroulent encore pendant les deux semaines à venir, leur mise en œuvre par carottage à sec est lente et délicate pour ne pas introduire d'eau dans la maçonnerie de pierre, avec pour corollaire une production de poussière difficilement maîtrisable.
