## INFORMATIONS - CHANTIER DE L'ABBATIALE DE PAYERNE SIXIÈME NUMÉRO - NOVEMBRE 01-2016

### VOÛTES DU BAS-CÔTÉ NORD:

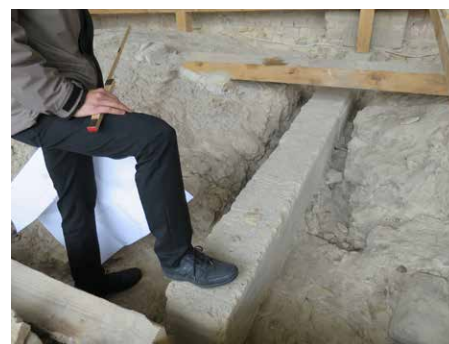
### POUTRES DE RENFORT EN BÉTON RÉALISÉES AU MILIEU DU XX<sup>ÈME</sup> SIÈCLE:

Sur le bas-côté sud les poutres en béton construites sur les arcs de pierre entre les voûtes ont été disposées plus bas que sur le bas-côté nord produisant des entailles plus profondes des voûtes et fragilisant d'autant plus leurs appuis latéraux. Les entailles atteignent à cet endroit la quasi-totalité de l'épaisseur des voûtes, de l'ordre d'une quarantaine de centimètres.

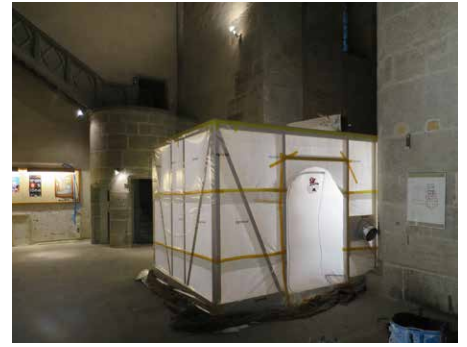
## CABINE DE CONFINEMENT DES TRAVAUX DE DÉPOSE DU SOL EN PIERRE:

Pour déposer les sols en pierre, il faut préalablement scier les joints de mortier entre pierres. Une cabine de travail avec filtration de l'air a été construite et se déplace au fur et à mesure de l'avancement du travail pour empêcher la dispersion de la poussière dans l'espace de l'église.

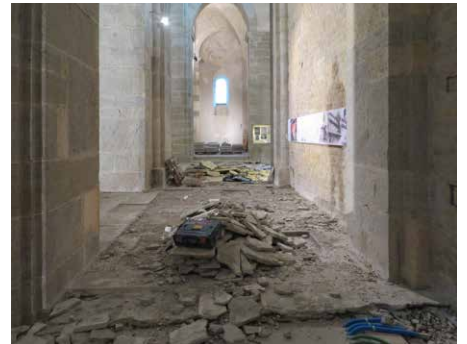
## PLAQUES DE PIERRE:

Le sol démonté se compose de dalles de trois centimètres d'épaisseur en grès de la Molière qui sont soigneusement stockées sur palettes en vue de leur repose future après réfection des installations électriques et de chauffage. Ne restent plus que les morceaux de la chape de pose qui seront évacués prochainement pour dégager le sol jusqu'à la dalle brute.
