INFORMATIONS - CHANTIER DE L'ABBATIALE DE PAYERNE NEUVIÈME NUMÉRO - AVRIL 2017

RENFORCEMENT DE LA STRUCTURE DES VOÛTES, TÊTES D'ANCRAGE:

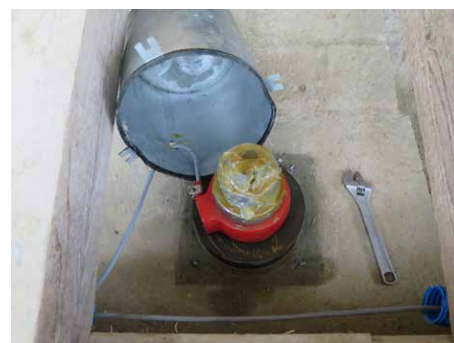
Depuis la fin de l'année 2016, le renforcement de la structure est en place. Les têtes d'ancrage des tirants soigneusement protégées peuvent être intégrées à la toiture des bas-côtés en cours de reconstruction.

Un système d'enregistrement de la tension dans les tirants permet à l'ingénieur civil de contrôler la permanence de la tension des tirants qui pourrait être réajustée en cas de fluage.

Parallèlement le géomètre poursuit un monitoring de la structure voûtée, par des mesures de déformation des arcs de pierre, sensibles au 1/10^{ème} de millimètre.

Le comportement de la structure va être ainsi suivi pour observer d'éventuels mouvements et distinguer les cycles saisonniers correspondant à la respiration naturelle de l'édifice dans son nouvel équilibre, en fonction des variations climatiques.

Depuis la mise en service aucun mouvement suspect n'a été enregistré par le géomètre.

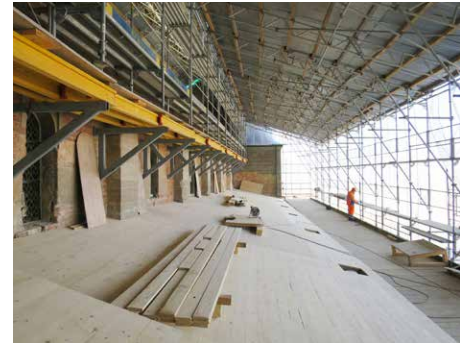
Le dispositif de renforcement disparaît avec la repose du plancher de support de la couverture. Des trappes d'accès sont ménagées pour rendre possible toute intervention de contrôle de la structure.

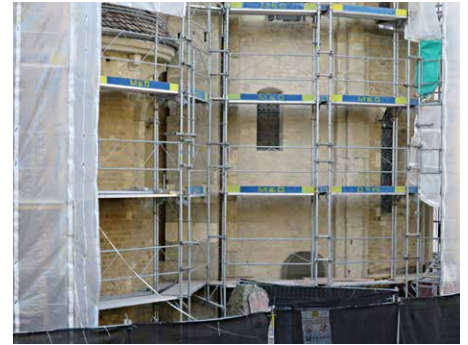
Le nettoyage au laser des absides se poursuit laissant apparaître derrière les croûtes noires, les couleurs jaunes et grises qui dominent dans cette partie de l'édifice. Les bâchages de protection de la façade ont été déposés pour apprécier l'équilibre entre secteurs déjà traités par le glacis de la tour de croisée et du chœur et secteur non traités de l'abside et de l'absidiole.

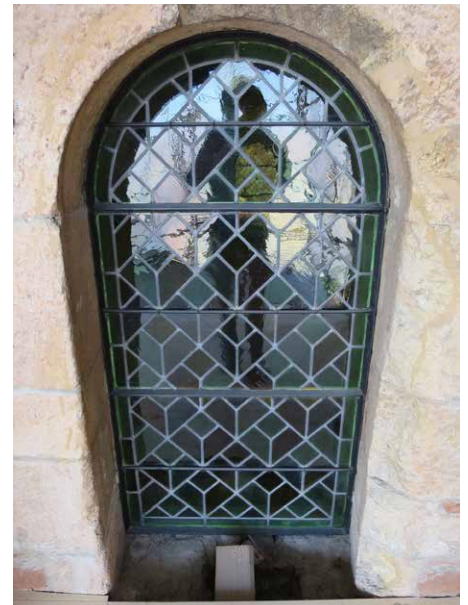
Parallèlement au traitement des parements en pierre, les vitraux sont restaurés, réparation des verres cassés, contrôle des réseaux de plombs, réparation et traitement des structures porteuses, contrôle des jointoyages et nettoyage.

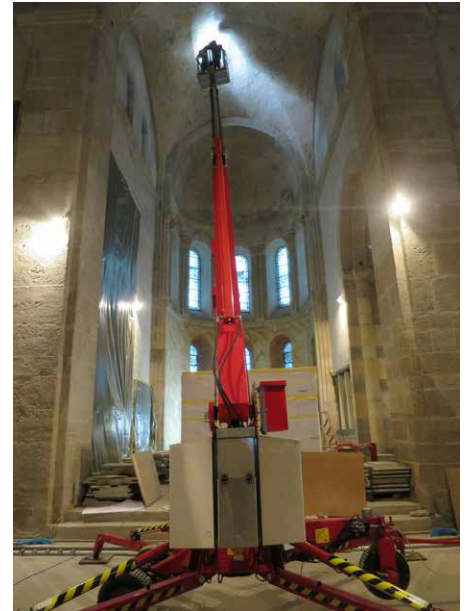
Une campagne d'évaluation systématique de l'état des enduits intérieurs des voûtes de l'abbatiale s'est déroulée en début d'année 2017. Pour évaluer, sonder et relever les fissurations, décollements, ou autres altérations des enduits et peintures. Les conservateurs disposent de nacelles leur permettant de travailler jusqu'à 16 mètres de hauteur et en porte à faux jusqu'à 6 mètres. Ces situations limites sont réservées aux personnes les plus légères et qui ont le cœur bien accroché. Par la suite les interventions délicates de conservation restauration ne pourront se dérouler qu'à partir d'échafaudages assurant suffisamment de stabilité.

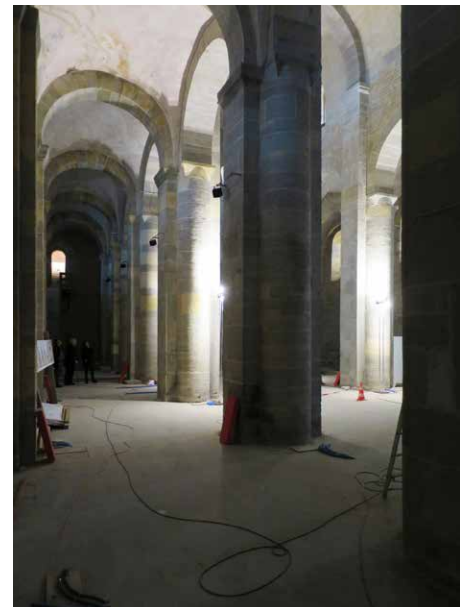
L'éclairage actuel de l'abbatiale, totalement obsolète devra être remplacé. L'étude en cours évalue un système d'éclairage en pied disposé au sol dans l'alignement des piliers de la nef. Les luminaires avec des sources de type LED équipées de diffuseurs sont orientés vers le sol ou vers les voûtes, leur combinaison permet d'éclairer de manière douce, sans projection d'ombres sur les parois ou les piliers. Les sources sont réglées pour adapter la quantité de lumières aux différents scénarios d'usage de l'édifice.

Les prototypes permettent de vérifier les calculs des ingénieurs en éclairage et de tester les positions et hauteurs optimales des sources.
